# Når det umulige blir mulig

Kulturhistorisk museum er en del av Universitetet i Oslo og består av Vikingskipshuset på Bygdøy og Historisk Museum på Tullinløkka. På sistnevnte bygg pågår omfattende restaurerings- og rehabiliteringsarbeider. Bygget er «rødlistet» og dermed skal også håndverkshistorien ivaretas. – Riksantikvarens opprinnelige krav for vinduene fra 1889 var umulige å innfri, men møysommelig arbeid har gitt oss et produkt som erstatter det opprinnelige speilglasset, sier Trond Belkasmis hos Glassmester Rolf Berglund AS.

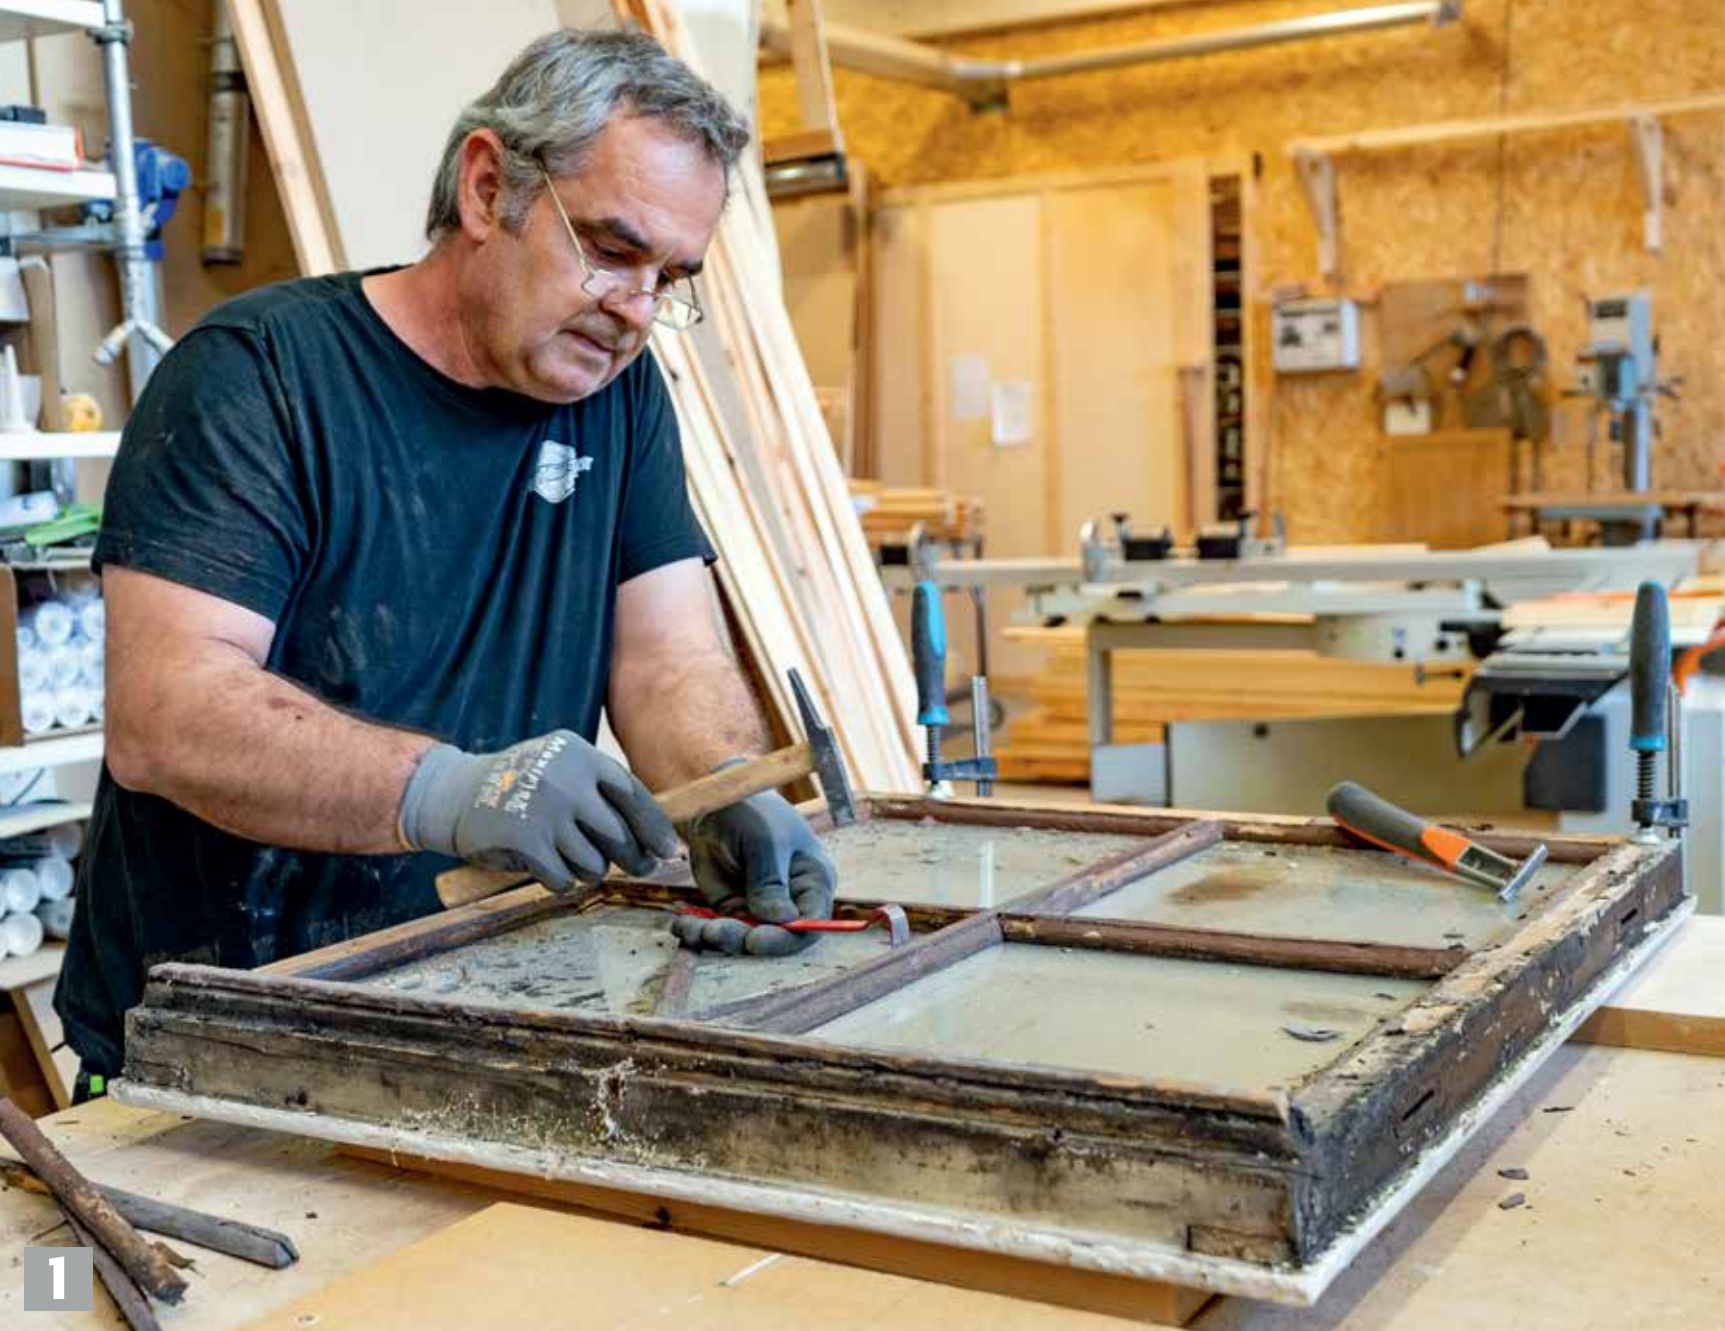
1. De gamle vinduene demonteres skånsomt for rehabilitering. Det bevares så mye originalt treverk og glass som mulig.
2. Maling med linoljemaling og kitting med linoljekitt, i henhold til gamle håndverkstradisjoner.
3. Kapping av sikkerhetsglass med brenning av sikkerhetsfolie. (Foto: Privat)
4. Sikkerhetsglasset mal-skjæres og tilpasses vinduene og brennes av hos Glassmester Rolf Berglund AS. (Foto: Privat)
5. Rammenes tilstand fra original til rehabilitert med spunset kjerneved/malmfuru.
6. Prosjektleder hos Universitetet i Oslo, Anders Gulsrud og prosjektleder Trond Belkasmis hos Glassmester Rolf Berglund AS viser frem ferdig produkt.

Det opprinnelige prospektet for rehabiliteringen av museet var nye tak, fasade og vinduer. For glassmesteren handlet det om vinduene, delt inn i tre delprosjekter. Restaurering og erstatning av glass i gamle vinduer, restaurering av blyglass og oppgradering til sikkerhetsglass. – Totalt er det 160 vinduer som skal rehabiliteres. Disse har en spesiell utforming og varierer fra etasje til etasje. Mange av vinduene får innvendige varevinduer med sikkerhetsfunksjon, isolering og solskjerming. Profilene er slanke og oppbygningen utført så smart at originalvinduet er godt synlig fra innsiden. Det er over 100 varevinduer som består av opptil fem lag glass og profiler av stål, sier Trond Belkasmis hos Glassmester Rolf Berglund AS.

– Mange av vinduene ble totalskadd. Dermed ble omfanget av trearbeidene og glassarbeidet betydelig større enn planlagt. Nye trerammer måtte produseres og ødelagt «speilglass» måtte erstattes, forklarer Belkasmis.

Riksantikvaren var også inne i alle stadier av prosessen og kravene var at glassene i de opprinnelige karmene skulle være 100 prosent like de opprinnelige glassene og produsert etter opprinnelige prinsipper. Floatglass dekker 99 prosent av egenskapene til de gamle speilglassene. Men det er små farge- og optiske kvalitetsforskjeller og produksjonsmetoden er definitivt annerledes. En fagmann ser også at tettheten i glassmassene er forskjellig.

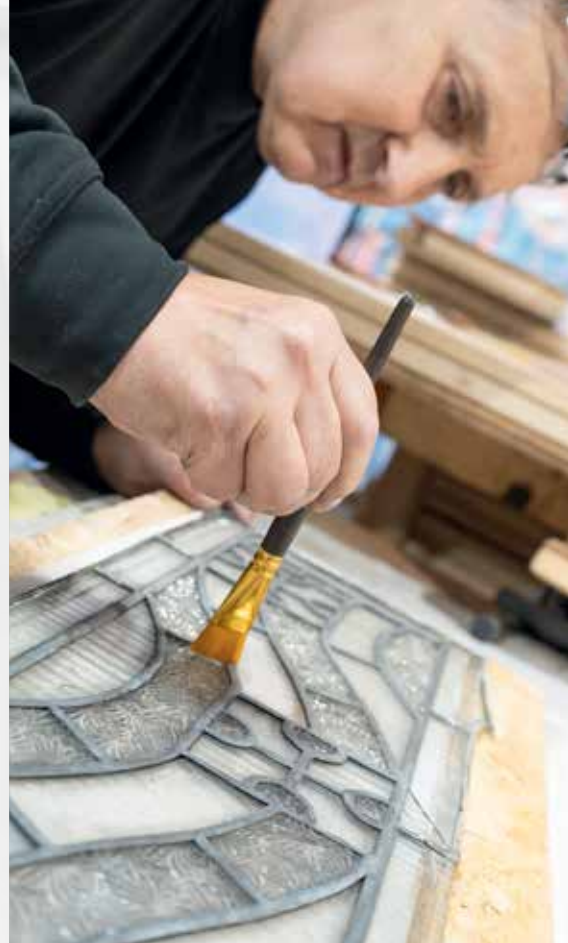
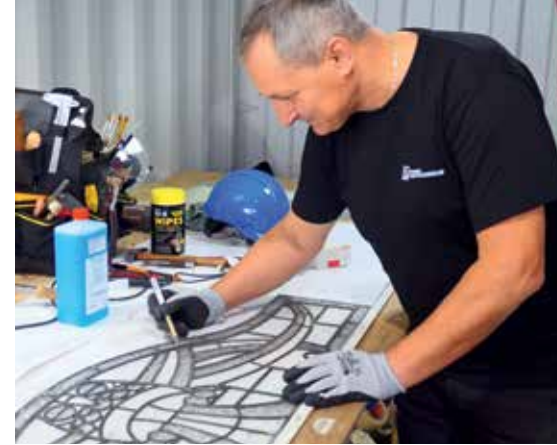
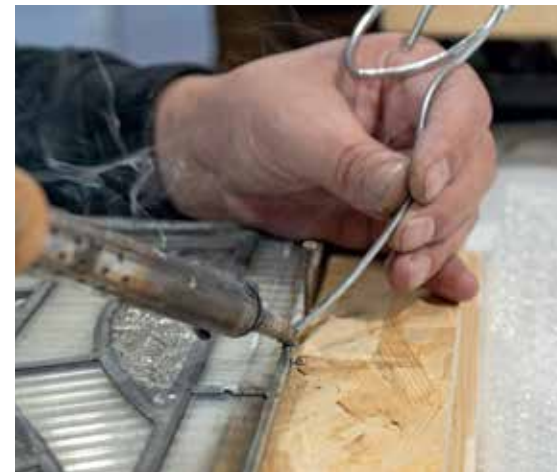
Blyglassmester Olexander og Glassmester Rolf Berglund AS har renoverte alle blyglassmaleriene på Historisk Museum.

Mange av vinduene på Historisk Museum er utstyrt med originale og unikt tegnede blyglass; signert Henrik Bull. Opprinnelige glass er tyske ornamentglass som det heller ikke var enkelt å erstatte.

– I samarbeid med Lamberts Glass og Hadeland Glassverk greide vi å få erstatningsglass produsert. Alle blyprofiler i blyglasset er tinnbelagt for få frem en spesiell glans og en styrket holdbarhet. Dette er første restaurering siden 1904 og vi har gjort en omfattende kvalitetssikringsjobb. Alle glass er tatt ut, målsatt og fotodokumentert for ettertiden.

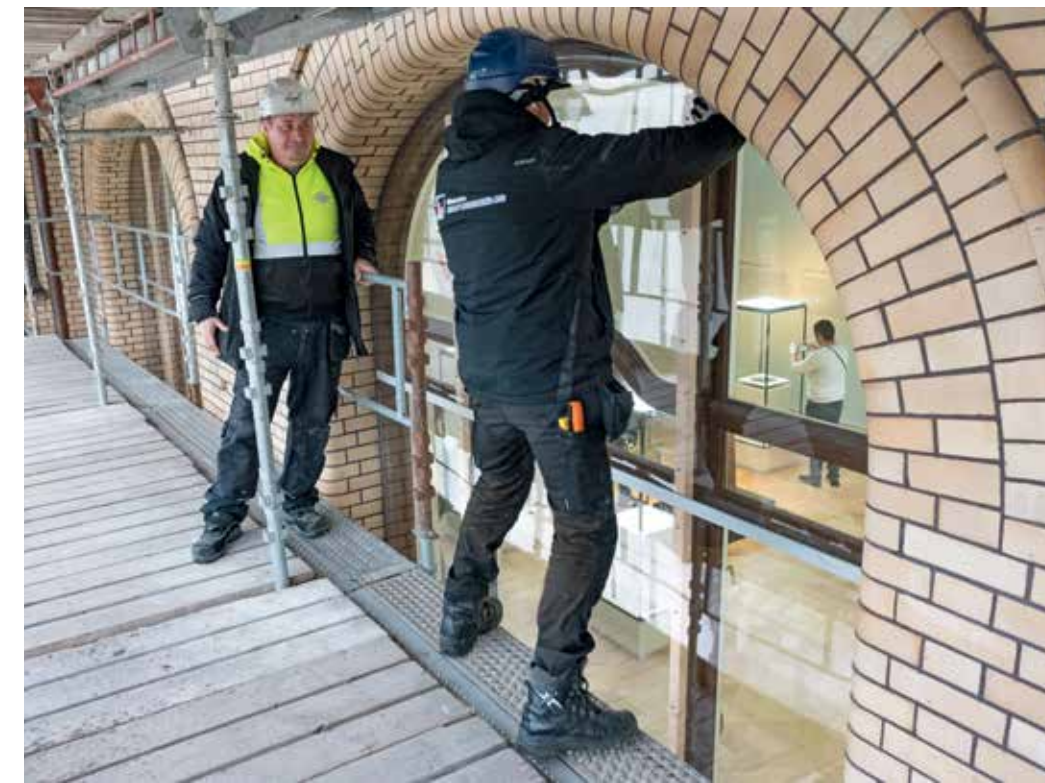
I tredje etasje i Historisk Museum er buen over vinduene en oppstyking i form av fem sirkelsegmenter, for myke overganger. I første og andre etasje er buen en ren halvsirkel. Vinduene har et format på 3x3 meter.
